เรื่อง รายงานการปฏิบัติงานโครงการซ่อมแซมพื้นที่ที่ได้รับความเสียหาย

ด้วยกองช่างเป็นผู้ควบคุมงานโครงการซ่อมแซม พังกันแม่ น้ำชีท่าหินปูน บ้านหนองบัวบาน หมู่ที่ ๓ ซ่อมแซมดินสไลด์จากน้ำรั่วซึม สถานีสูบน้ำท่าหินปูน และ ขุดวางท่อระบายน้ำ บ้านหนองบัวบาน หมู่ที่ ๙ ข้าพเจ้านายครรชิต มิตรสันเทียะ วิศวกรโยธา รักษาราชการแทนผู้อำนวยการกองช่าง ขอส่งข่าวสารประชาสัมพันธ์ โครงการซ่อมแซม พังกันแม่ น้ำชีท่าหินปูน ซ่อมแซมสถานีสูบน้ำท่าหินปูน และ ขุดวางท่อระบายน้ำ หมู่ที่ ๙ เพื่อเผยแพร่การดำเนินการของโครงการลงทางเว็บไซต์ขององค์การบริหารส่วนตำบลหนองบัวบานเพื่อที่จะได้เป็นประโยชน์ต่อประชาชนในการเข้าถึงข้อมูลข่าวสารผ่านทางเว็บไซต์อย่างทั่วถึงไป

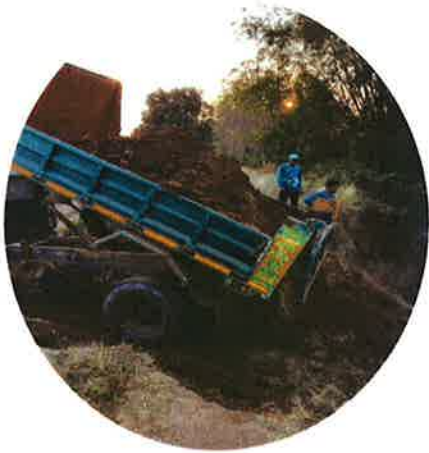
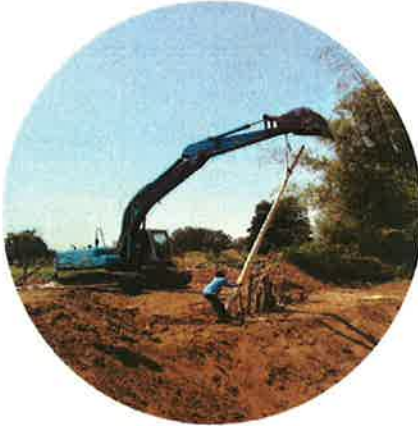
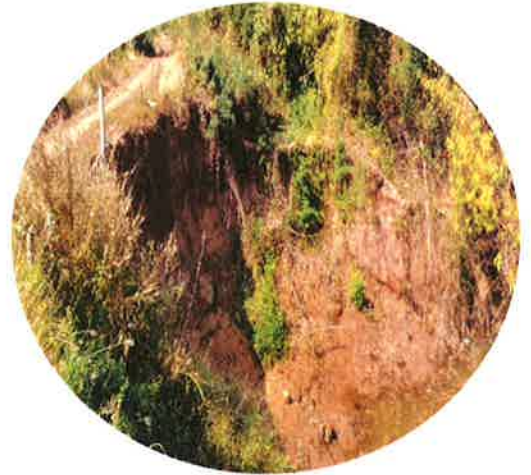
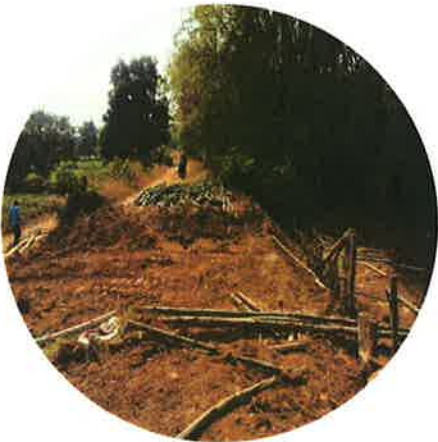
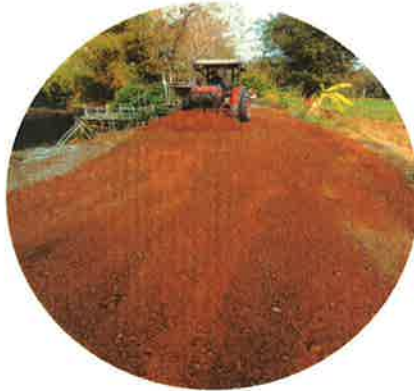
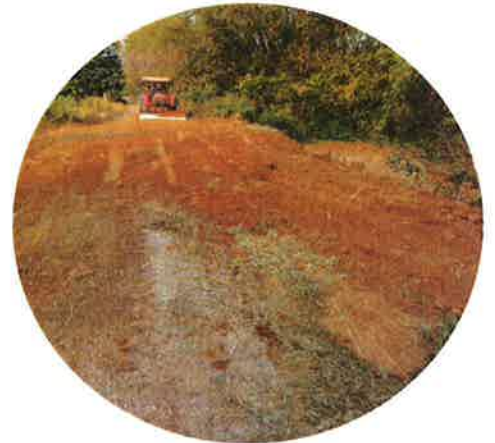
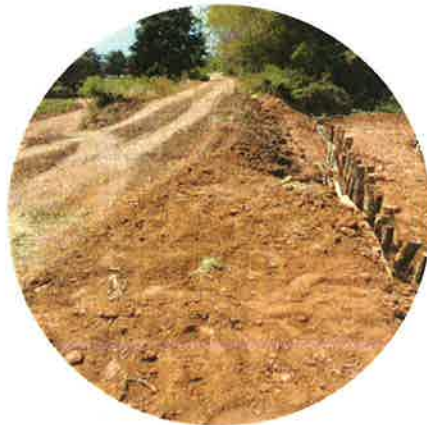
รายงานการซ่อมแซม พนังกั้นแม่น้ำชีทำหินปูน เนื่องจากน้ำกัดเซาะทำให้เกิดดินสไลด์เป็นวงกว้าง  
ทำให้เส้นทางสัญจรลำบากเสี่ยงเกิดอันตราย จึงได้ดำเนินการซ่อมแซมเป็นที่เรียบร้อย

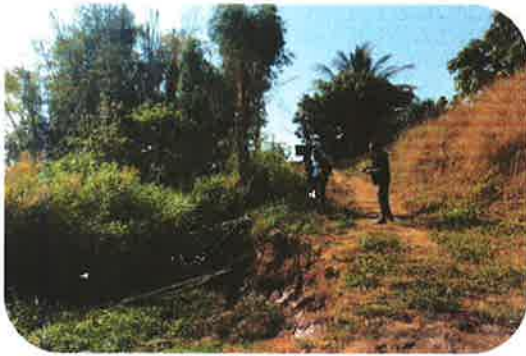
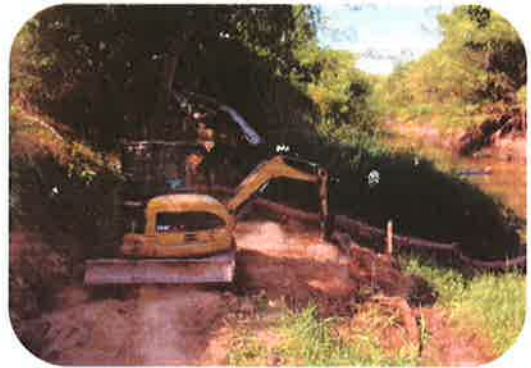
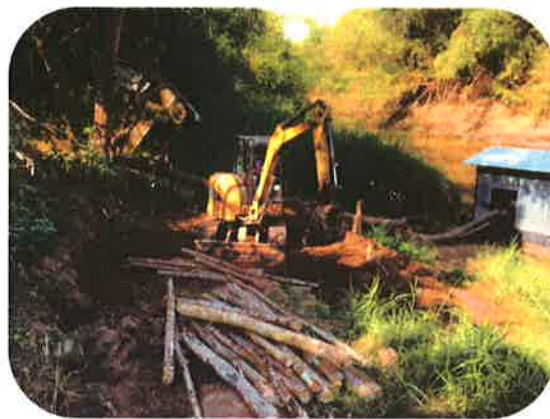
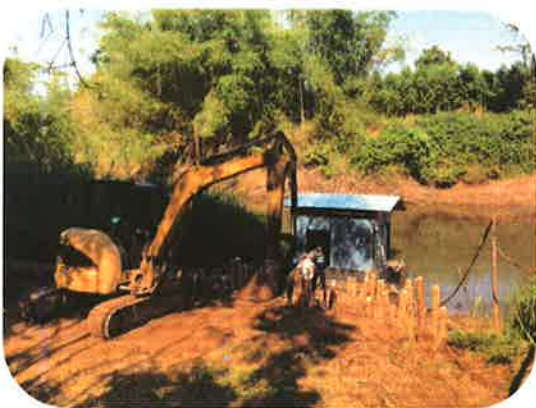
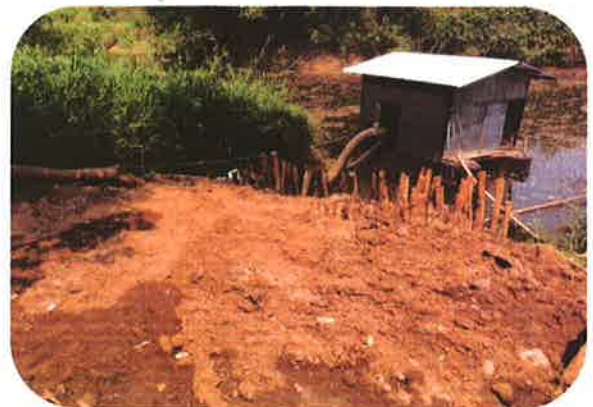
รายงานการซ่อมแซม สถานีสูบน้ำทำดินก็ เนื่องจากเกิดน้ำรั่วซึม  
จึงทำให้เกิดดินสไลด์เสี่ยงเกิดอันตราย จึงได้ดำเนินการซ่อมแซมเป็นที่เรียบร้อย

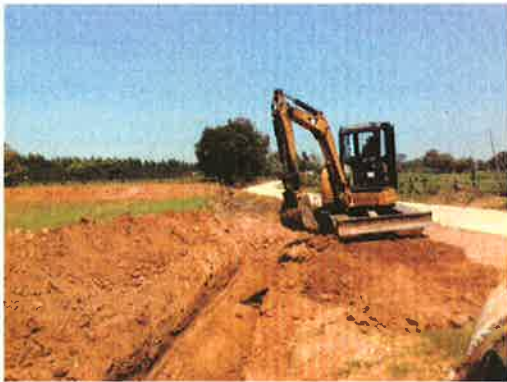
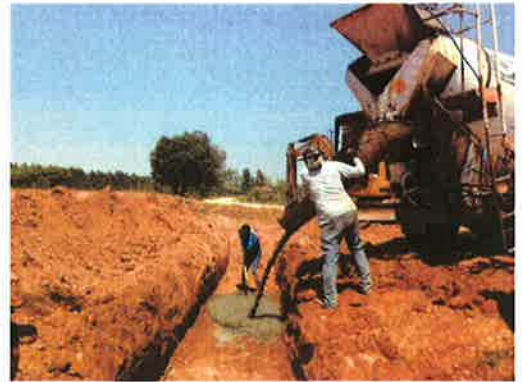
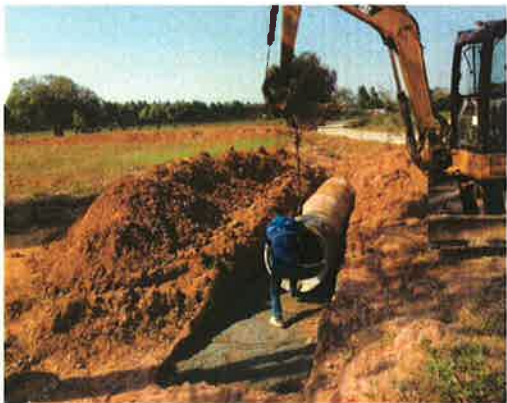
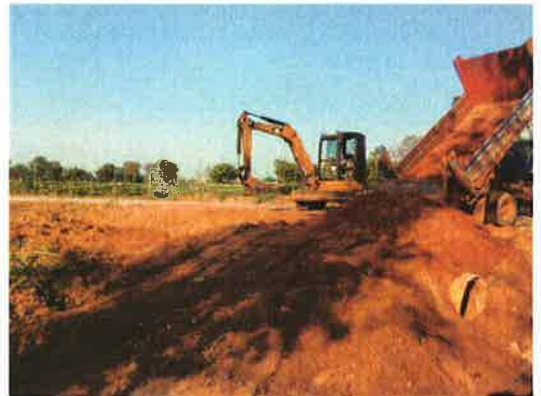
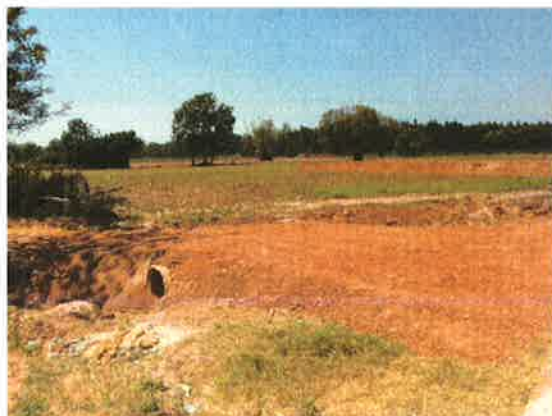
รายงานโครงการขุดวางท่อระบายน้ำ บ้านหนองบัวบาน หมู่ที่9

เนื่องจากน้ำกัดเซาะจึงทำให้เส้นทางสัญจรลำบาก จึงได้ดำเนินการซ่อมแซมเป็นที่เรียบร้อยแล้ว
